关于第 46 届中国国家博会（上海） 违规施工处理的通知

1. 1A08 展位违规施工案例说明

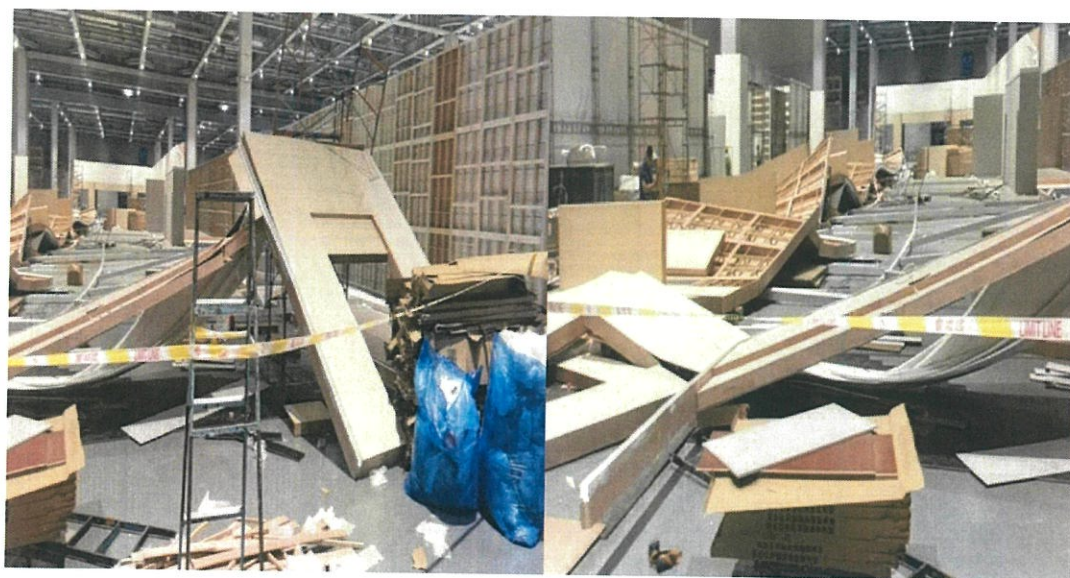
六、现场图片：

三、事件情况：在上海家博会筹展第一天，展位 1. 1A08 的施工单位广州市博大展览装饰有限公司，在施工过程中没有按安全规范和施工流程作业，现场无人进行安全监管，搭建板墙时只做了简陋的单面临时斜撑固定，导致大面积板墙倒塌，现场两名工人受伤。事件发生后，施工单位受到当地安监、公安等政府监管部门及展馆方的约谈，虽已对伤员进行救治及跟进，但仍对展览会的现场安全管理工作造成了极其恶劣的影响。

该展位板墙倒塌时，恰好是午餐时间，展位内施工人员较少，如在施工高峰期倒塌，势必造成更大的人员伤害。

四、违规处罚情况：根据施工资质合同违规处理规定中第四条、第五十条、第五十二条、五十六条等条款内容，考虑本次事件对展会现场安全管理工作造成了极其恶劣的影响，对施工单位广州市博大展览装饰有限公司共计扣除考核分数 50 分，扣除后已不足 60 分。根据合同约定，取消该施工单位下场展会资质，直至合同周期结束（即取消

五、启示：安全无小事，展会施工安全生产事故存在高发、频发的特点，尤其是展会筹撤展期间更是安全生产风险高发期，展览总公司自 2014 年推行特装施工资质认证以来，不断完善和优化各项安全监管细则，在行内同仁的大力支持下，现场安全生产规范化程度得到稳步提高。但是，展位施工仍然存在结构复杂、一次性使用、搭建和拆除时间较紧等客观特点，各家施工单位管理水平和人员素质也存在良莠不齐的情况，安全生产的风险仍然较高。为进一步提升展会的安全风险防控水平，需要各方齐心协力，以本次案例为戒，在后续的展会中加强人员培训和现场安全监管，保障展会安全举办，保障各自的企业顺利发展。
